הקמת מערך שוברי גלים מנותקים בחוף הרצליה

חוות דעת סדימנטולוגית, השפעות על חופים סמוכים

ספטמבר 2022

כותב: דר' אהוד מחרז

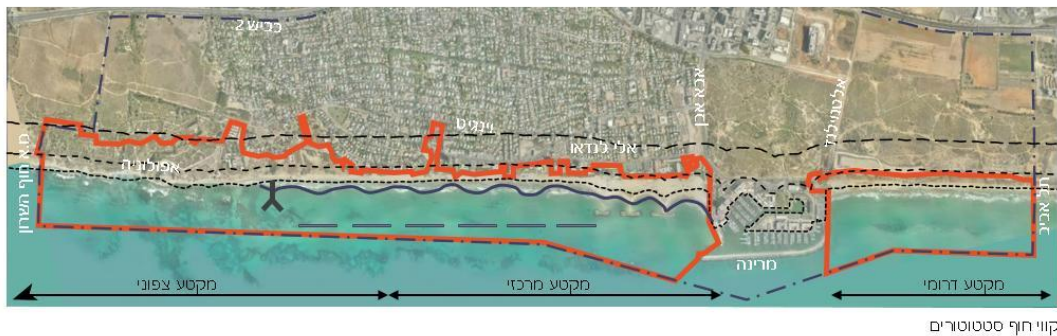
שרטוט 1 – תוכנית הקמת שוברי גלים מנותקים ודורבן בחוף הרצליה

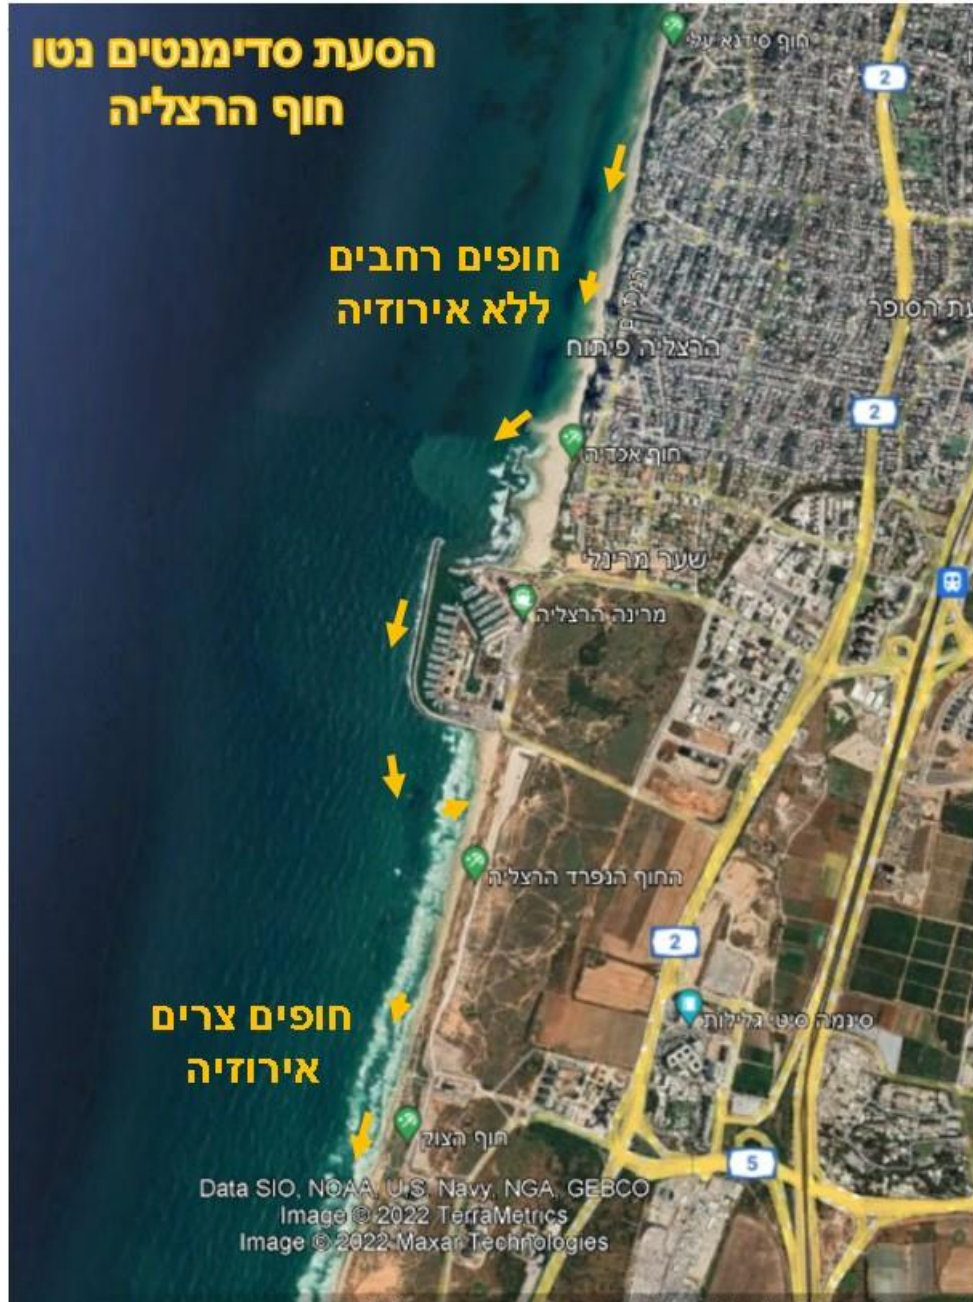
תמונה 1.1 - מאזן הסעת סדימנטים נטו בחוף הרצליה

עם הצטברות של חולות בחוף הרצליה, נוצר לדעתי, בהדרגה, מסלול עוקף של חולות ממערב למרינה לכיוון חוף הצוק (תמונה 1.1). מצב זה עלול להשתנות עם הקמת הפרויקט וכמות החול שנעה דרומה תקטן.

אזימוט קו החוף של הרצליה הינו כמעט זהה לאזימוט קו החוף בנתניה, לכן אין שום סיבה להניח שכיוון ההסעה נטו יהיה שונה. גם בהרצליה ההסעה היא מצפון לדרום (תמונה 1.1).

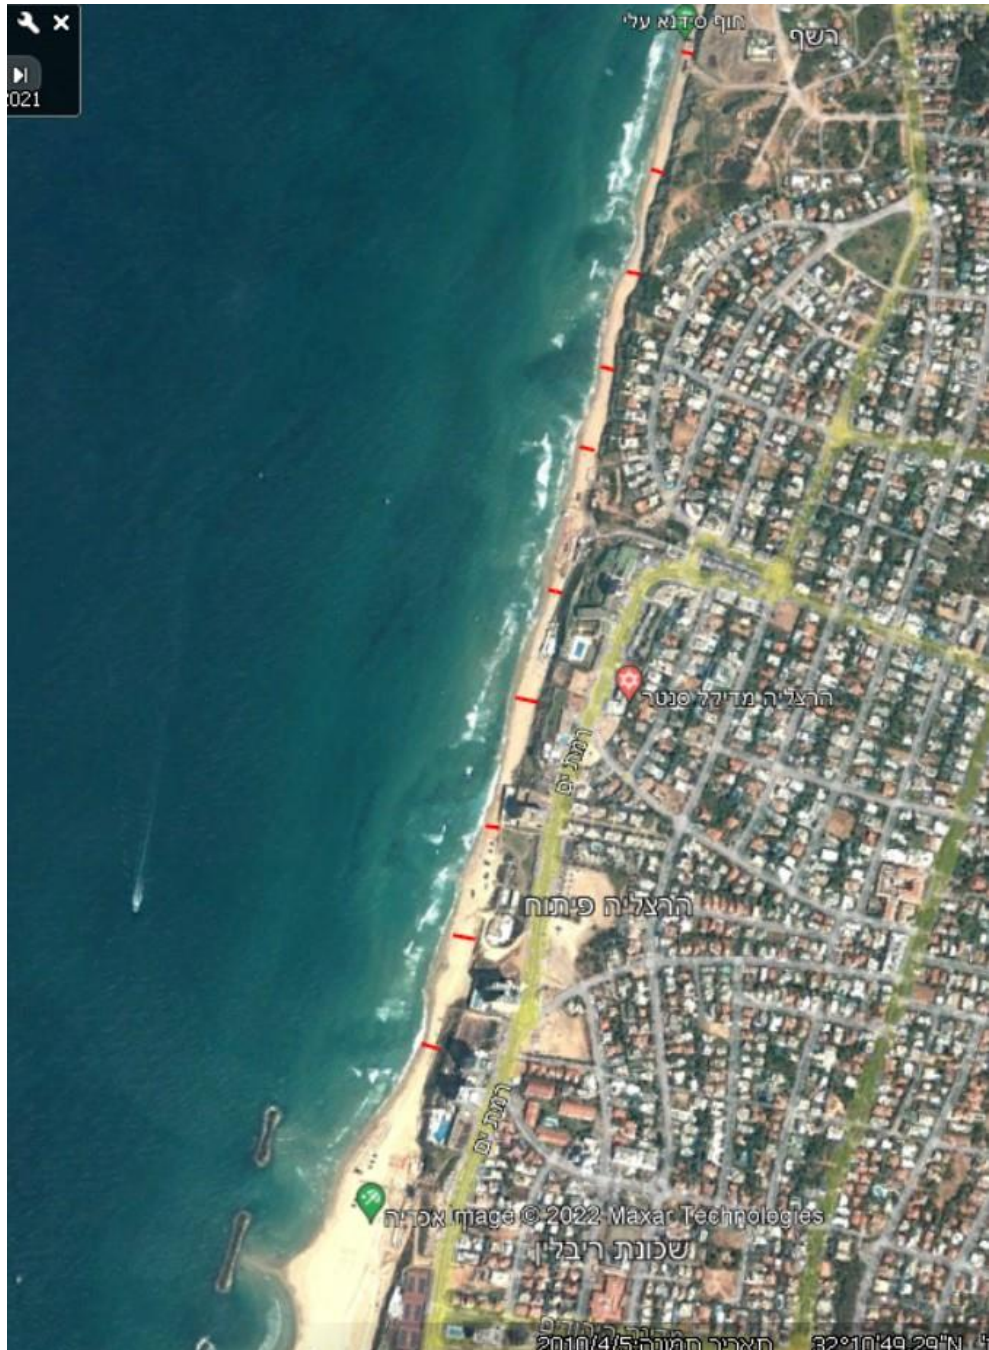
תמונה 2 - מדידה של רוחב החוף מתוך google earth , 10 נקודות לאורך החוף .

חודש אפריל 2010

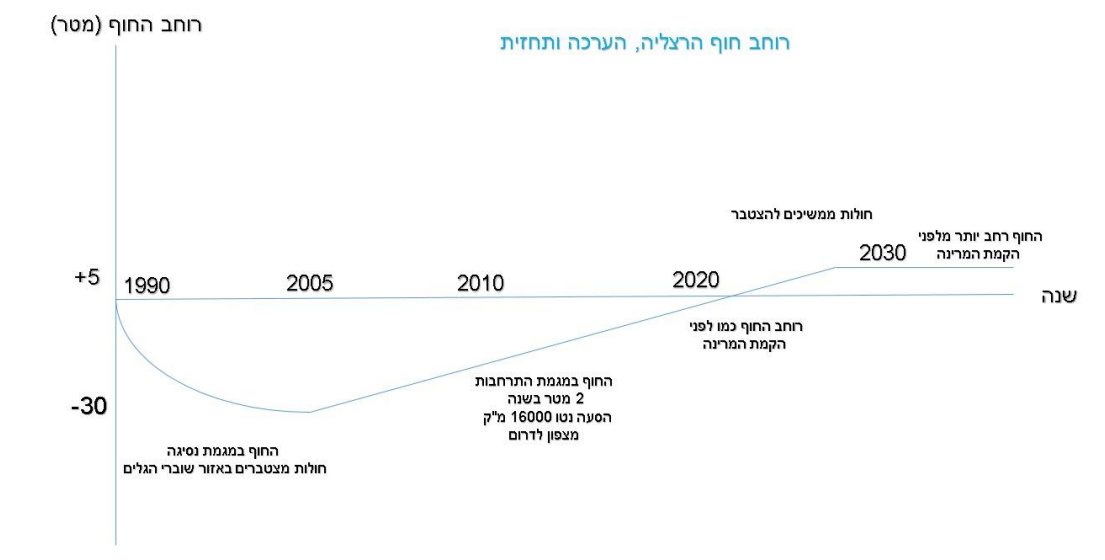
שרטוט 1 - הערכת השינויים של רוחב החוף בהרצליה במהלך השנים

החוף החל בתהליך התרחבות רק לאחר שחולות הפסיקו לשקוע באזור שוברי הגלים המנותקים, כ- 10 שנים לאחר ההקמה. בגרף הבא מצורפת הערכה של השינויים ברוחב החוף בהרצליה במהלך השנים.

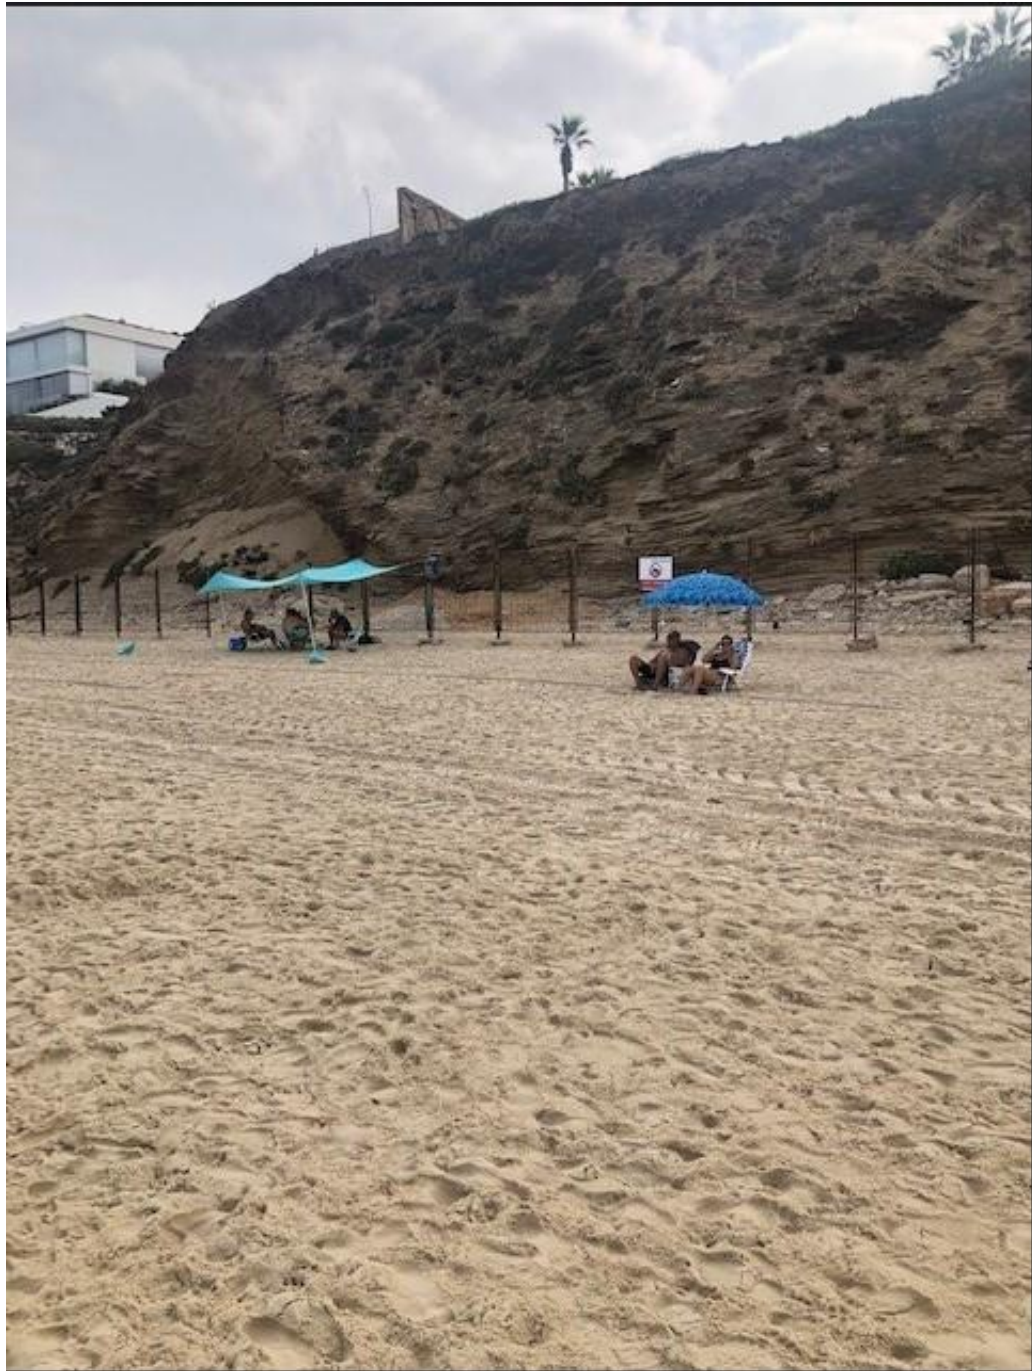
תמונה 5 - חוף הרצליה , 3.9.22 מצפון לחוף השרון

המצוק מרוחק 40-50 מטר מקו המים

אין בליה ע"י גלים של תחתית המצוק , המצוק מסלע כורכר קשה

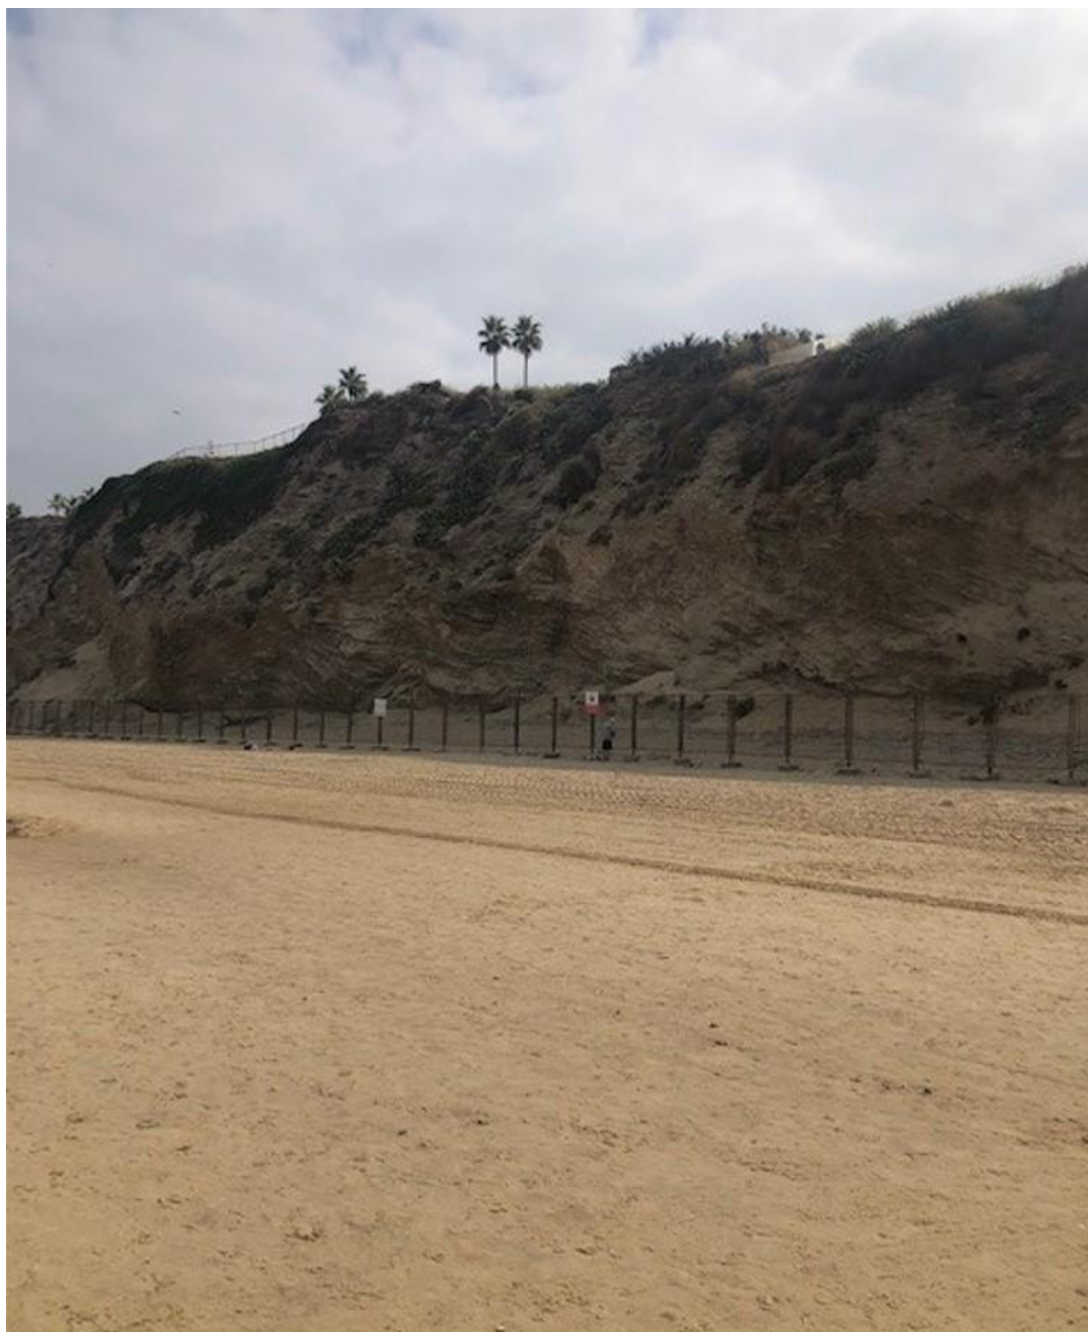
תמונה 6 - חוף הרצליה , מצפון לחוף השרון , 3.9.22

המצוק מרוחק מקו המים , אין בליה מגלים

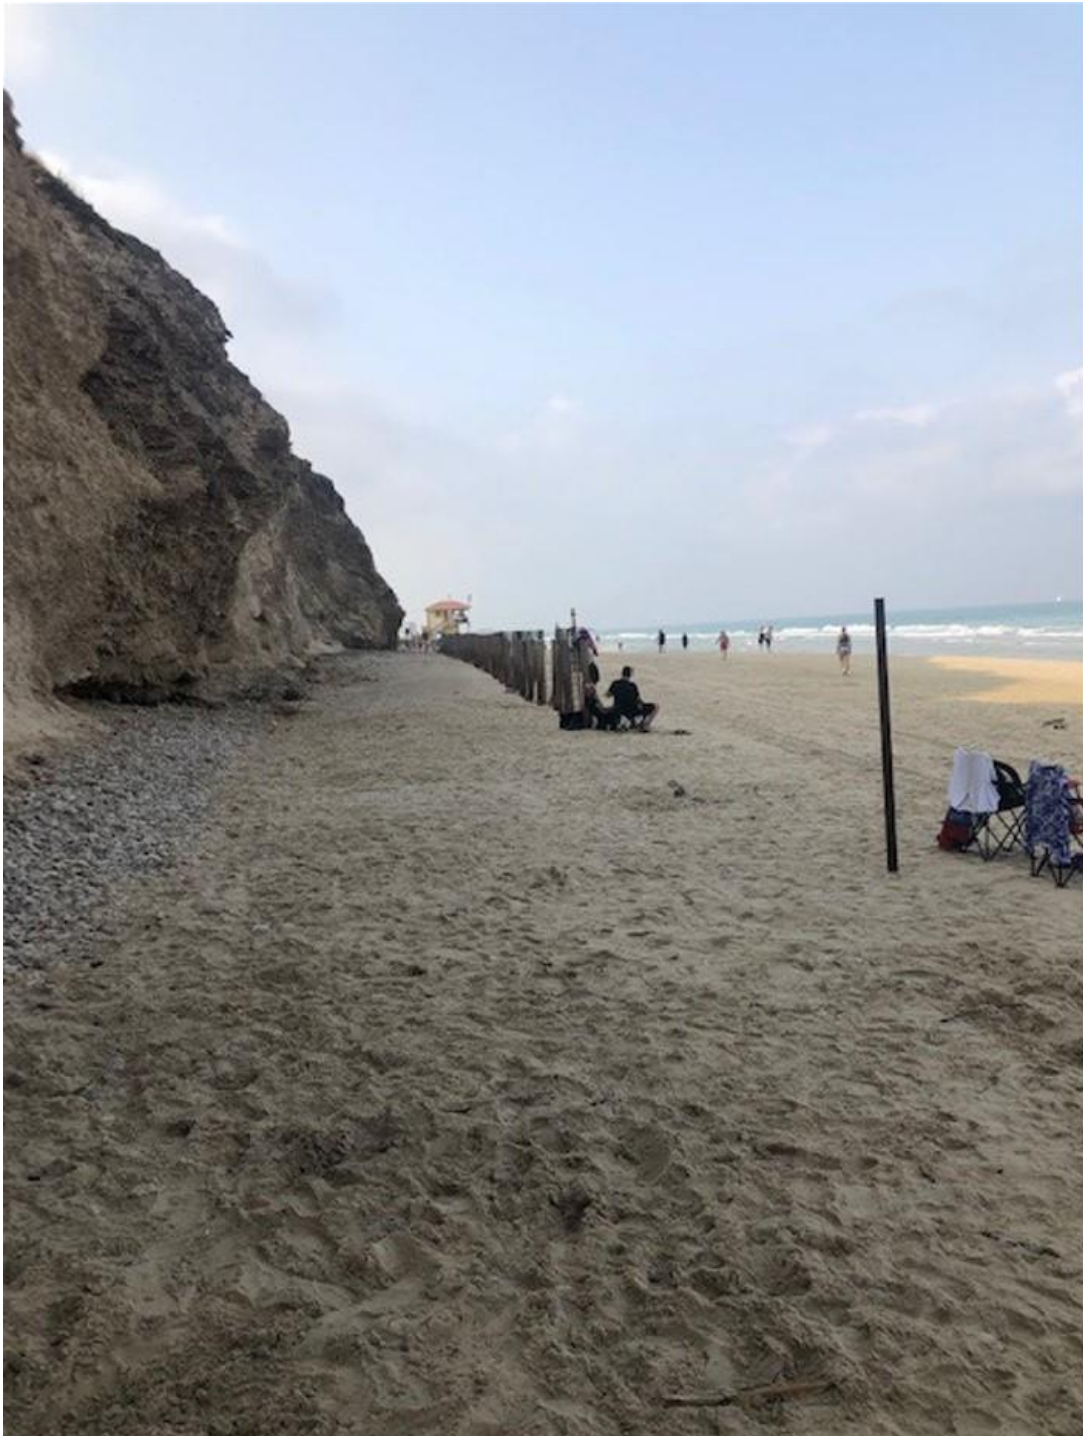
תמונה 7 - חוף סידנא עלי, ישנה בליה של תחתית המצוק ע"י גלים, 3.9.22

המצוק בחוף סידנא עלי נתון לבליה ימית של תחתית המצוק , הבליה היא ככל הנראה תוצאה של התנפצות גלים במשך שנים ארוכות מאד.

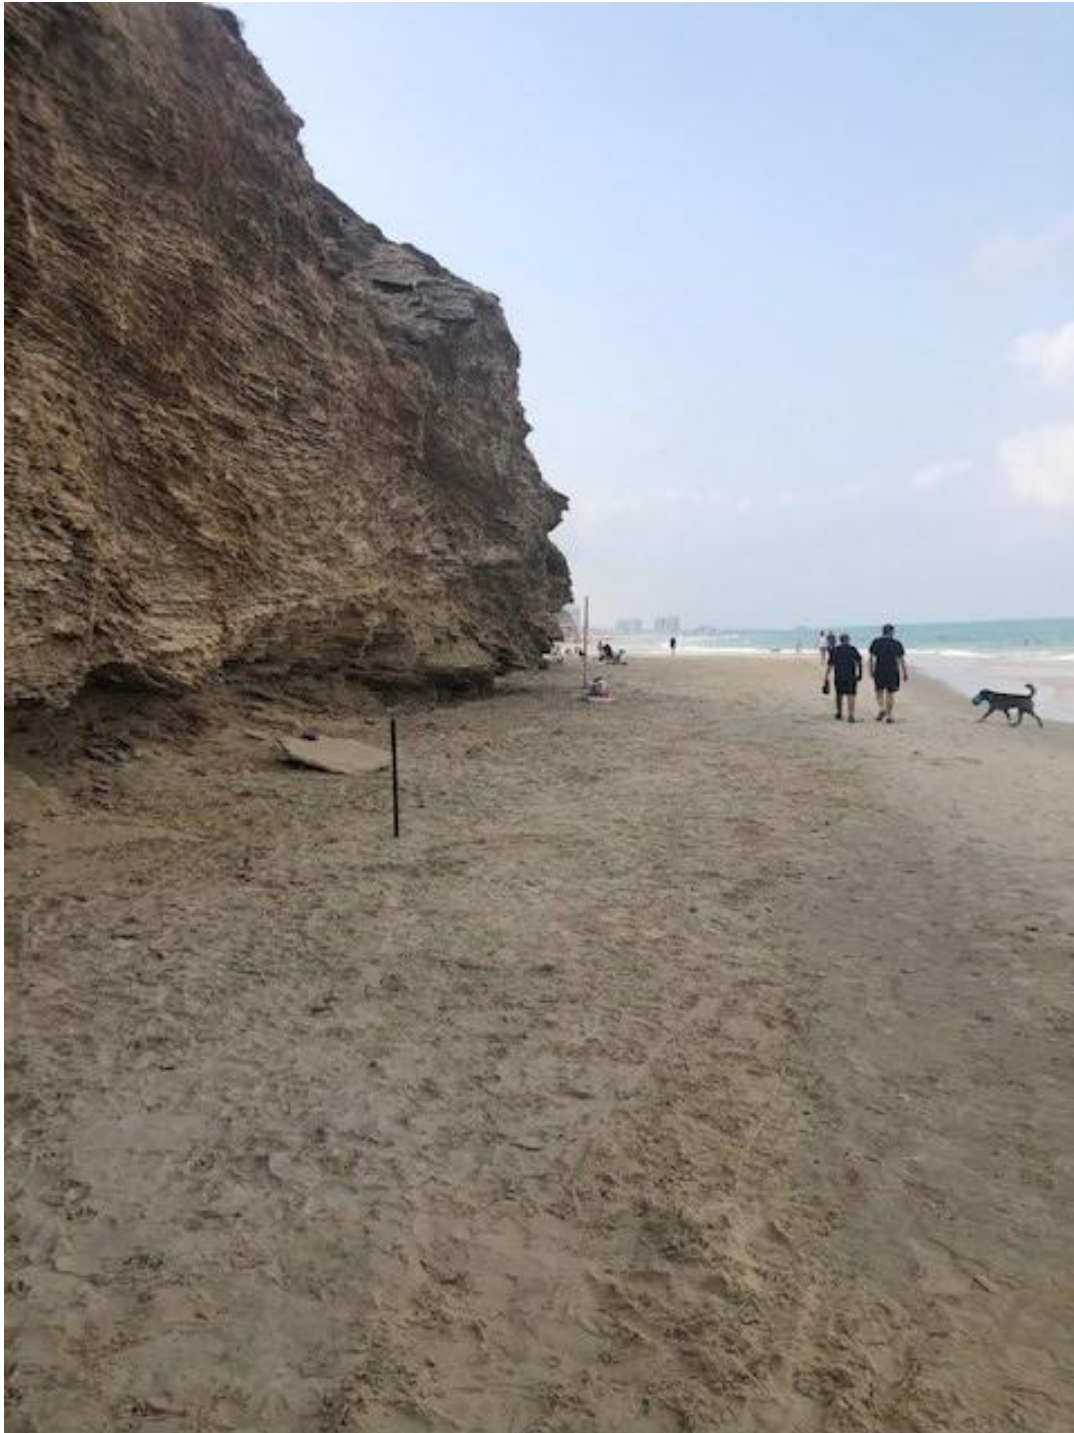
תמונה 8 - החוף שמצפון לסידנא עלי , בליה ע"י גלים בתחתית המצוק ,

הבליה תוצאה של זמן ארוך מאד

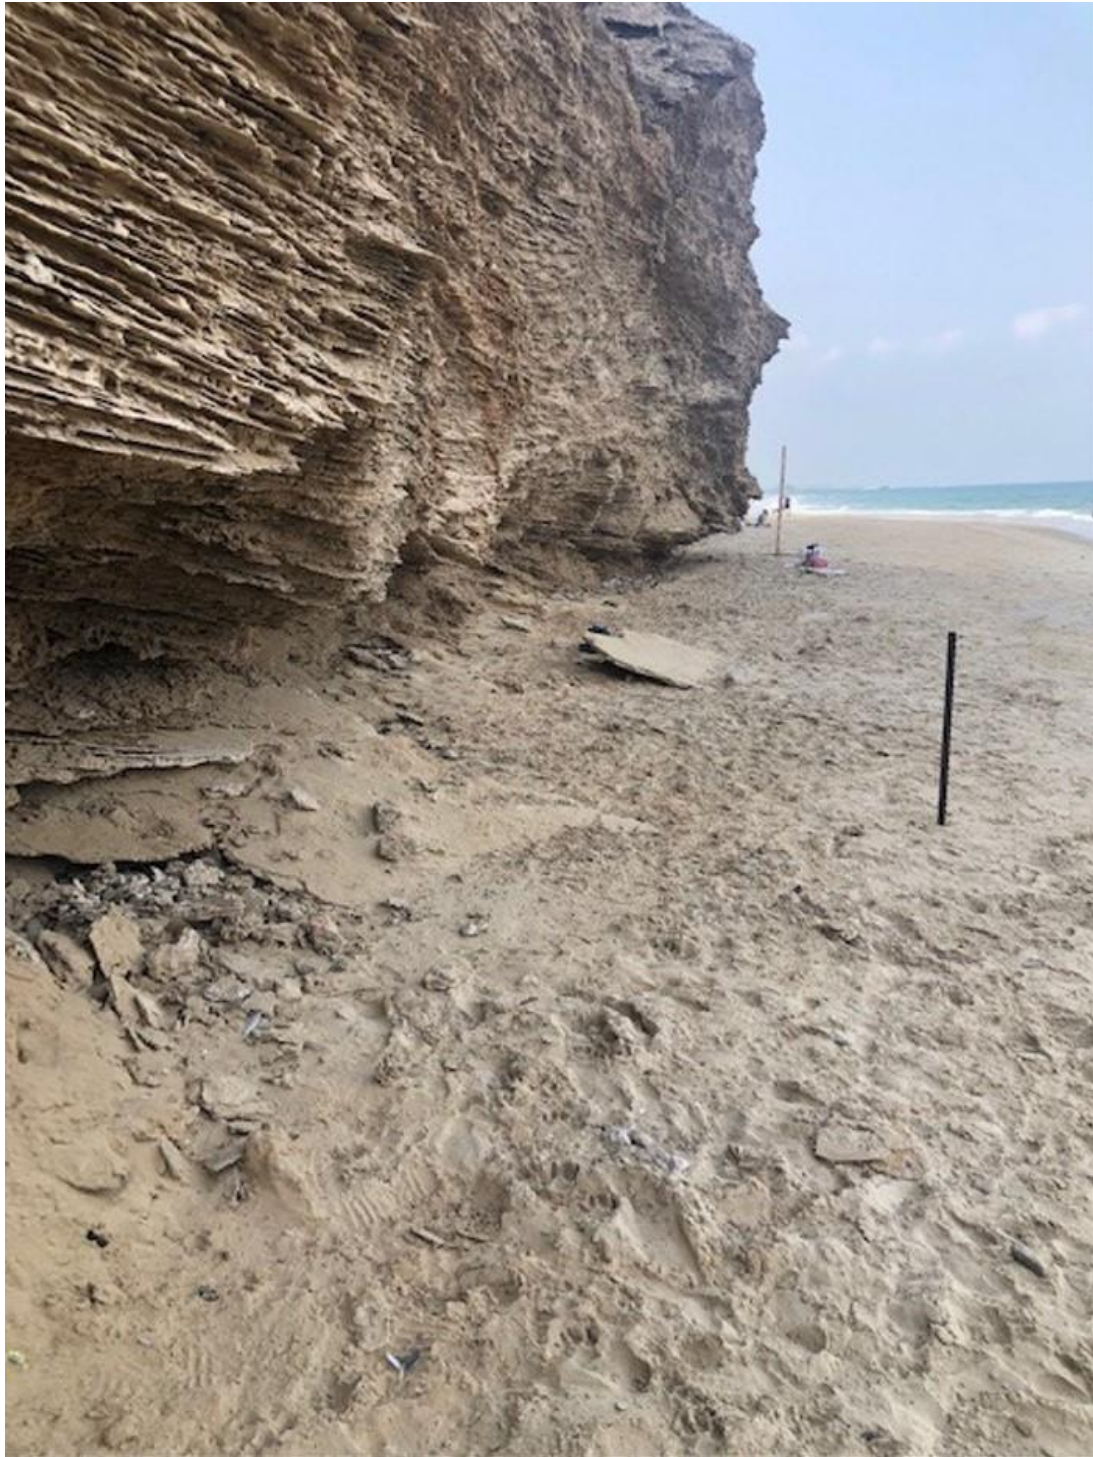
תמונה 9 - החוף שמצפון לסידנא עלי, בליה של גלים בתחתית המצוק, 3.9.22

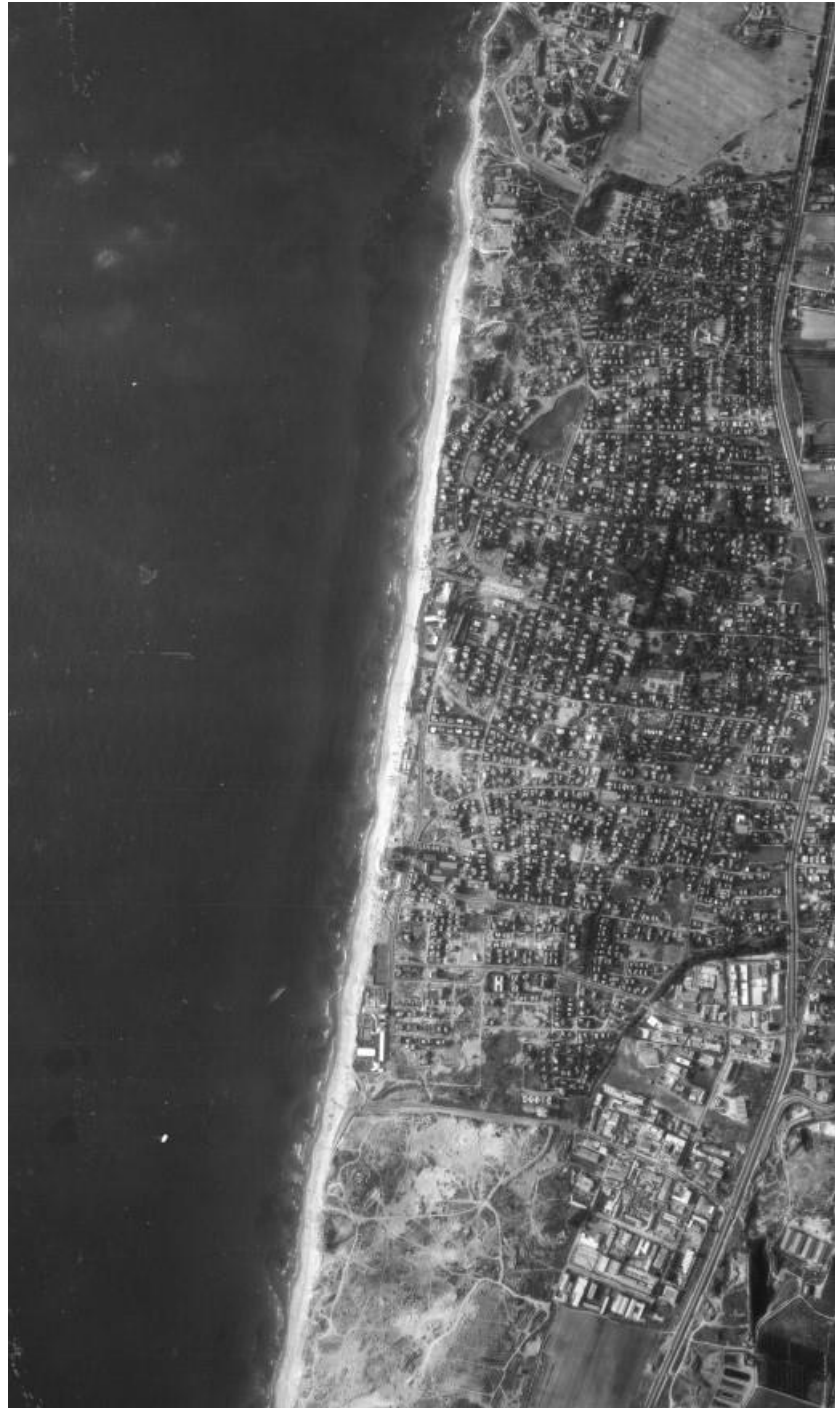
תמונה 10 – חוף הרצליה 25.6.1982 , רוחב החוף 40-50 מטר

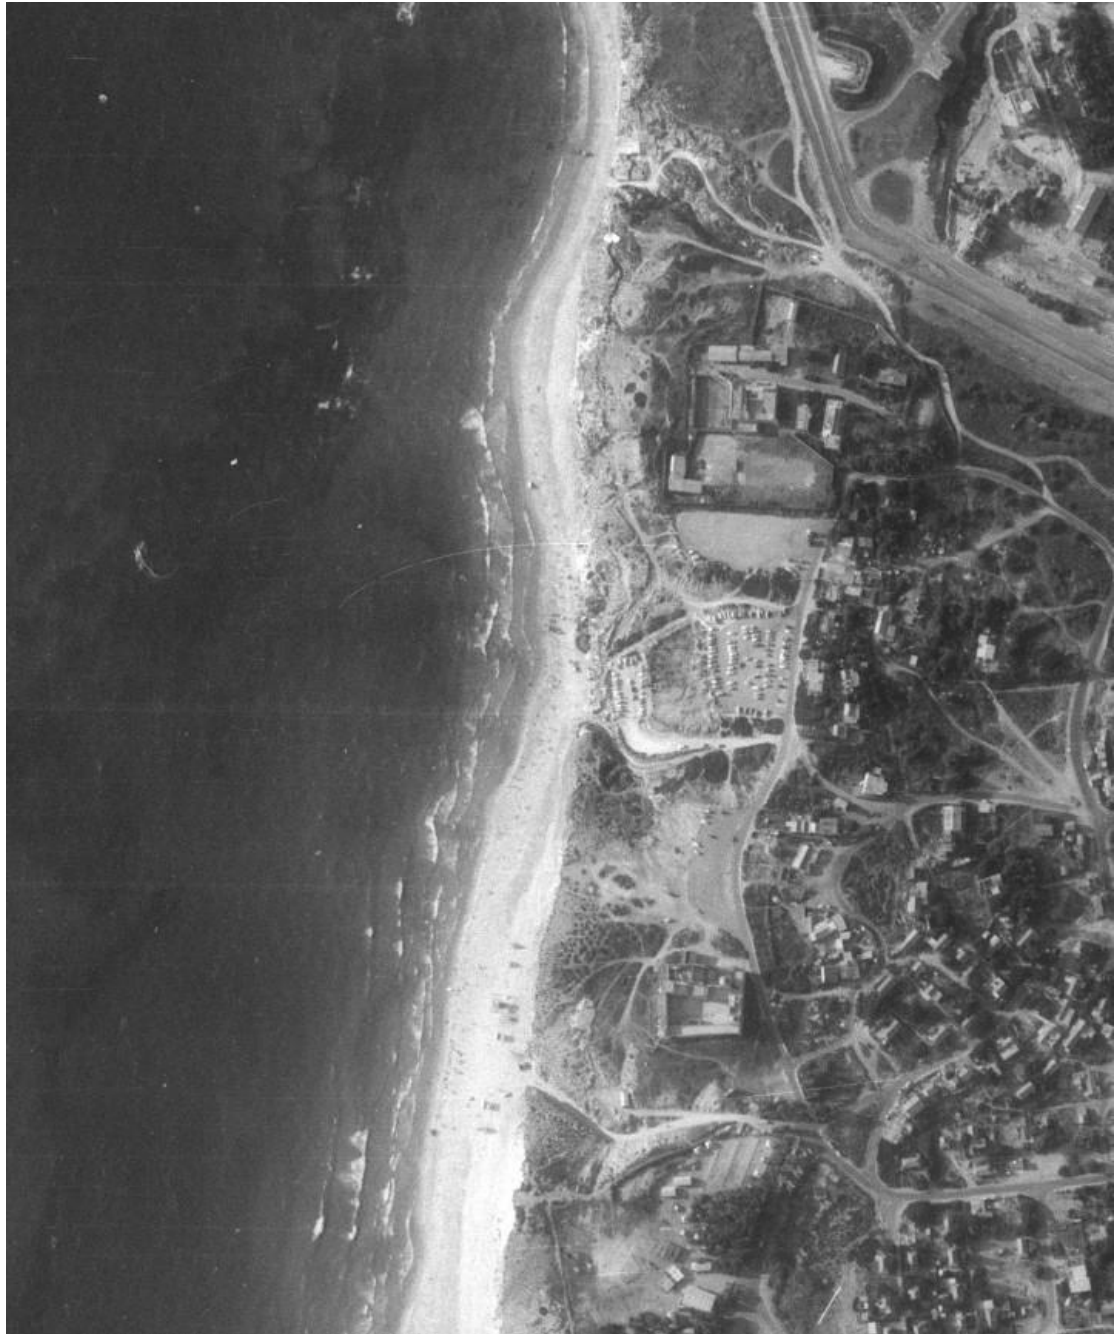
חוף סידנא עלי 25.6.1982 , החוף הולך ונהיה צר לכיוון צפון , דומה למצב היום

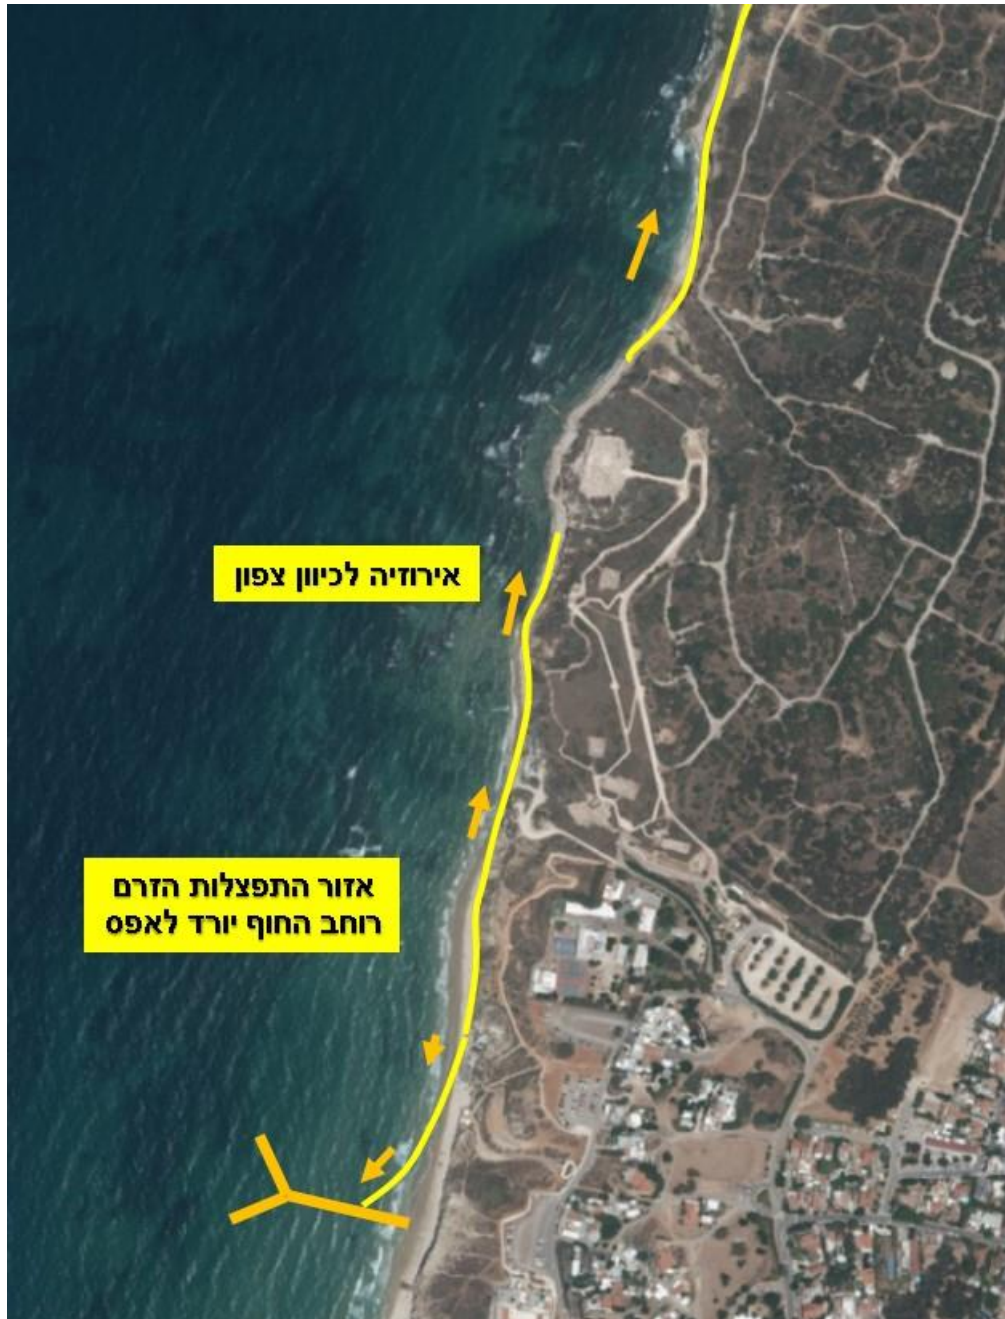
תמונה 14 - הערכה של אזור התפצלות הזרם מצפון לדורבן (סערות ברכיב דרומי) ,
הערכה של התפתחות אירוזיה של החופים לכיוון צפון

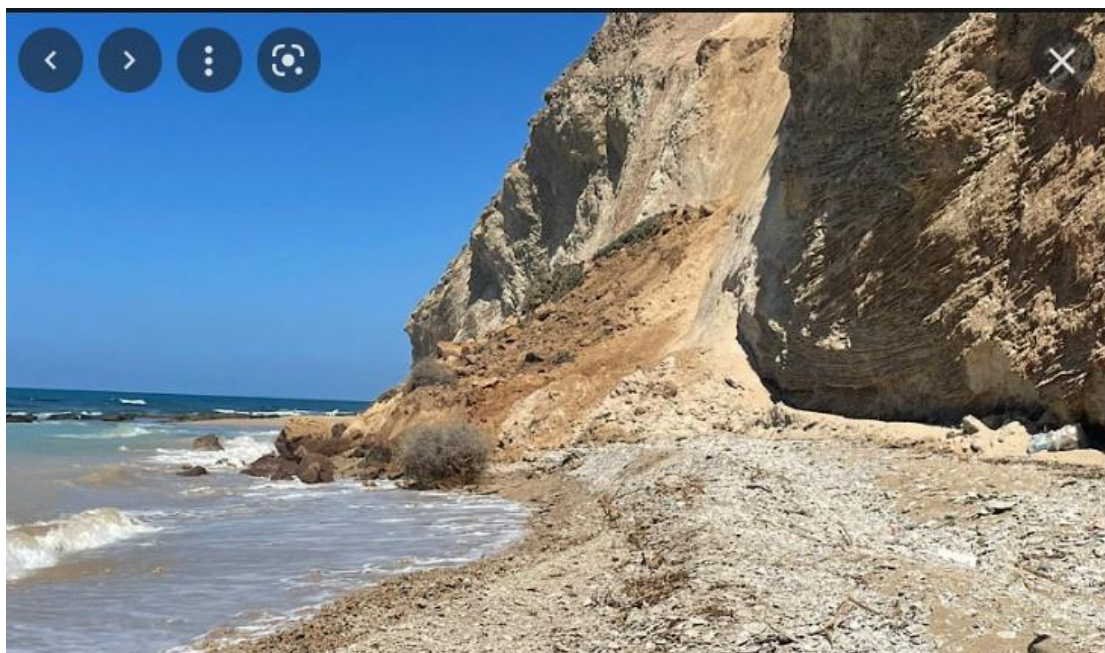
תמונה 18 א – החוף שמצפון לאפולוניה , גלישה של המצוק , חופים שעלולים לעבור
אירוזיה

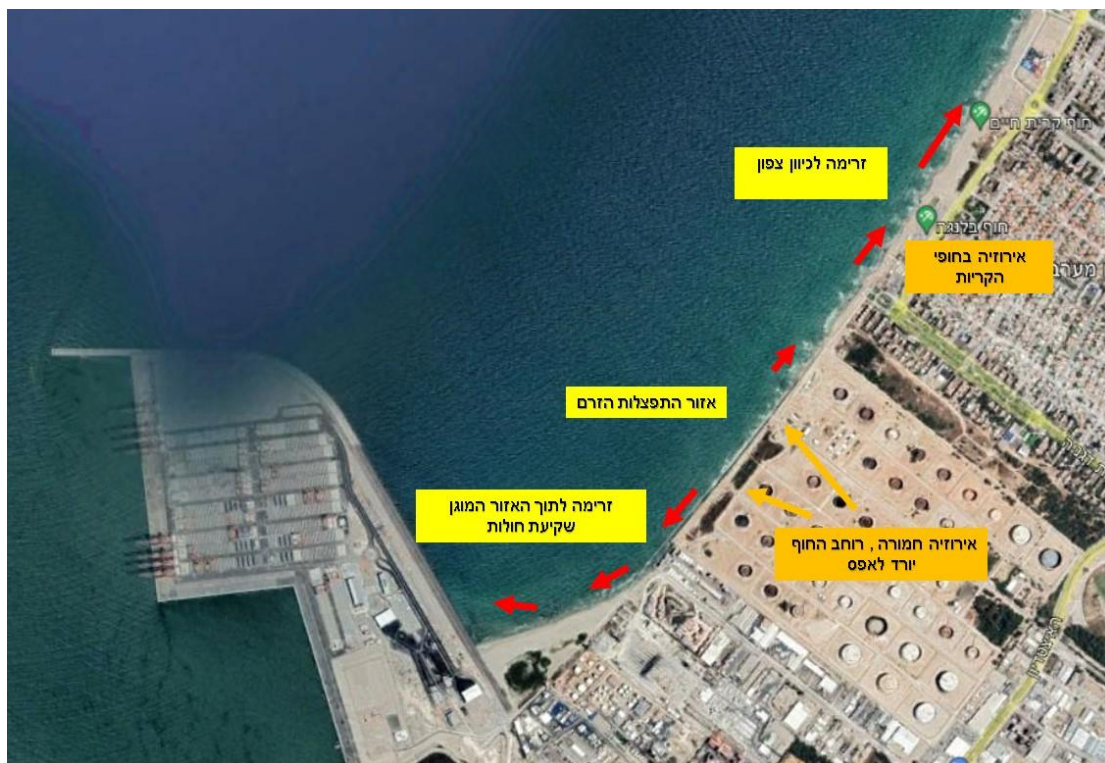
תמונה 20 – הצטברות חולות בצמוד לשורש שובר הגלים של נמל המפרץ, אירוזיה מול חוות המיכלים, רחב החוף ירד לאפס, אירוזיה בקריות.

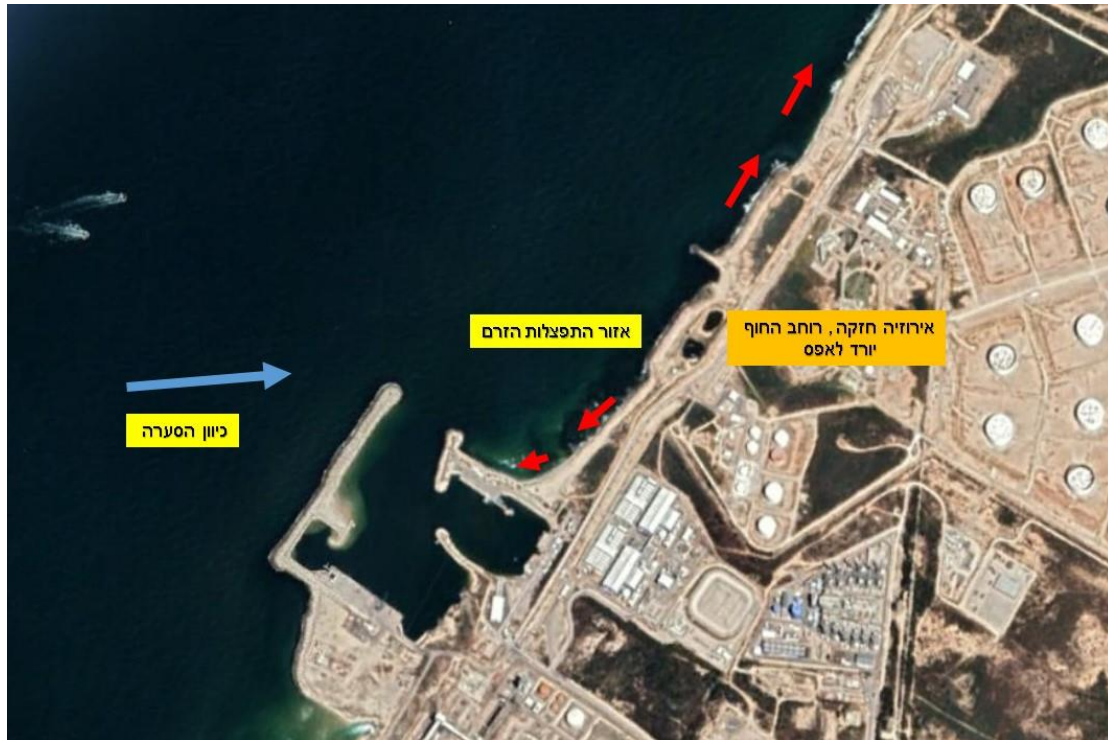
תמונה 21 – הצטברות חול מצפון לשובר הגלים המישני של בריכת הקרור רוטנברג.
רוחב החוף ירד לאפס מצפון להצטברות, חח"י בצעה הגנת אבן.

דוגמא 2 - הצטברות חולות מצפון לשובר הגלים המישני של בריכת הקרור רוטנברג.

רוחב החוף ירד לאפס במרחק של כ – 200 מטר מצפון . חברת החשמל בצעה הגנות אבן בקו החוף על מנת לשמור על מצב החוף.

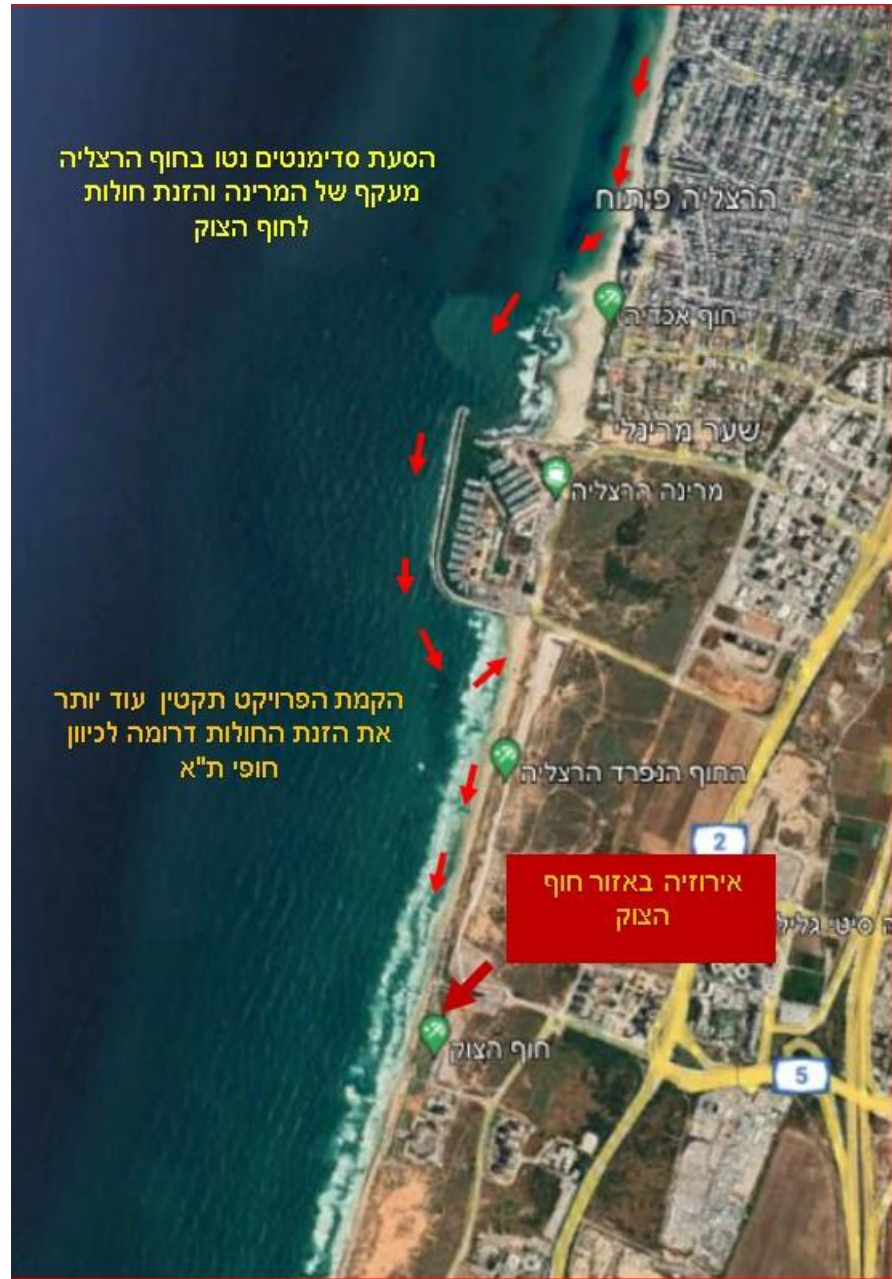
תמונה 22 – הסעת החולות נטו בחוף הרצליה, הערכה של מעקף החולות ממערב למרינה והזנה של חופי ת"א. הקמת הפרויקט עלולה להקטין את הזנת החול דרומה.

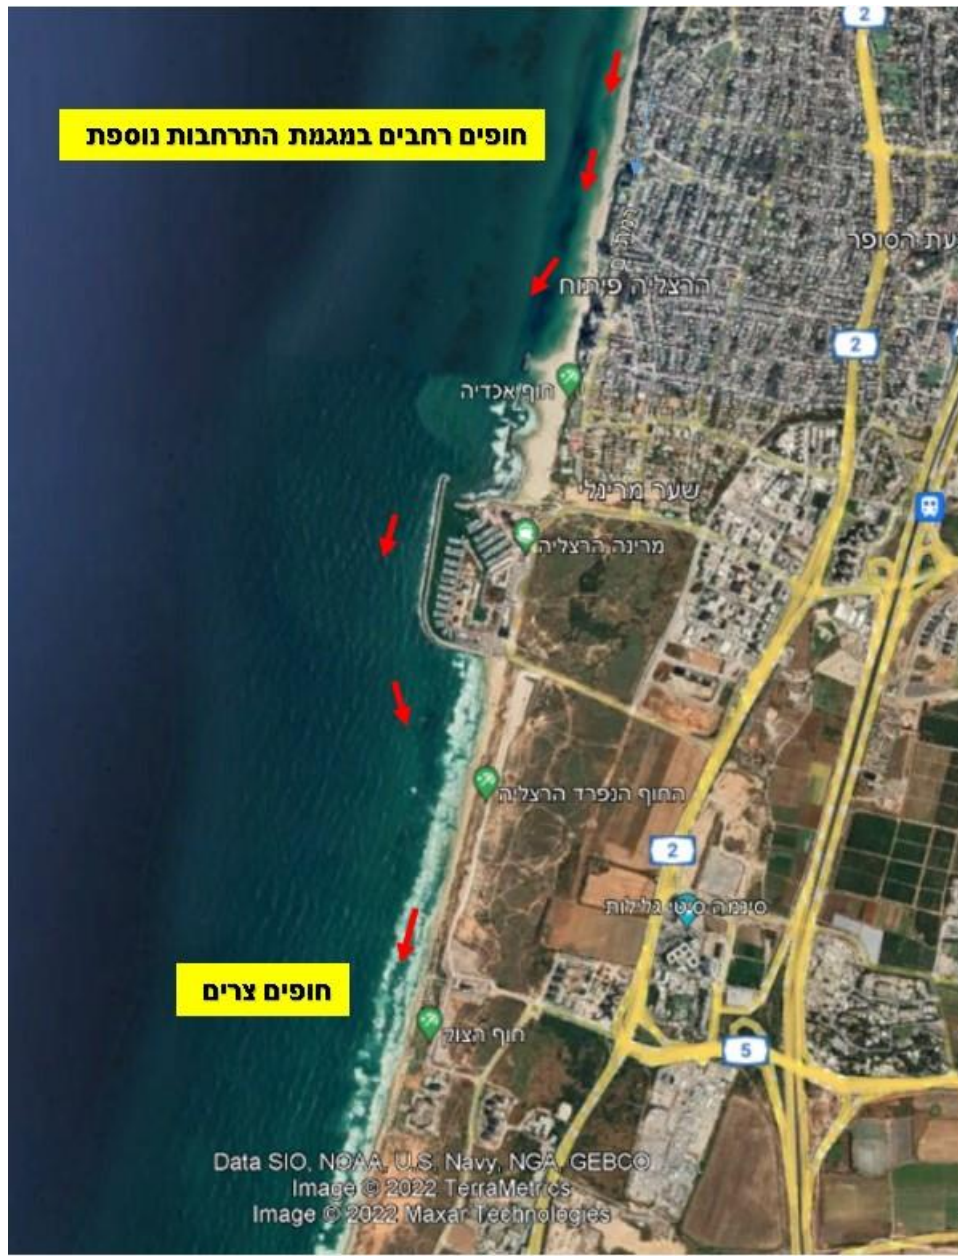
תמונה 23 - חופים רחבים מצפון למרינה , חופים צרים מדרום למרינה

נראה שהסעת הסדימנטים נטו לאורך החוף היא מצפון לדרום. הקמת שוברי גלים מנותקים בהרצליה עלולה להביא להפחתה של כמות החול הנעה דרומה.

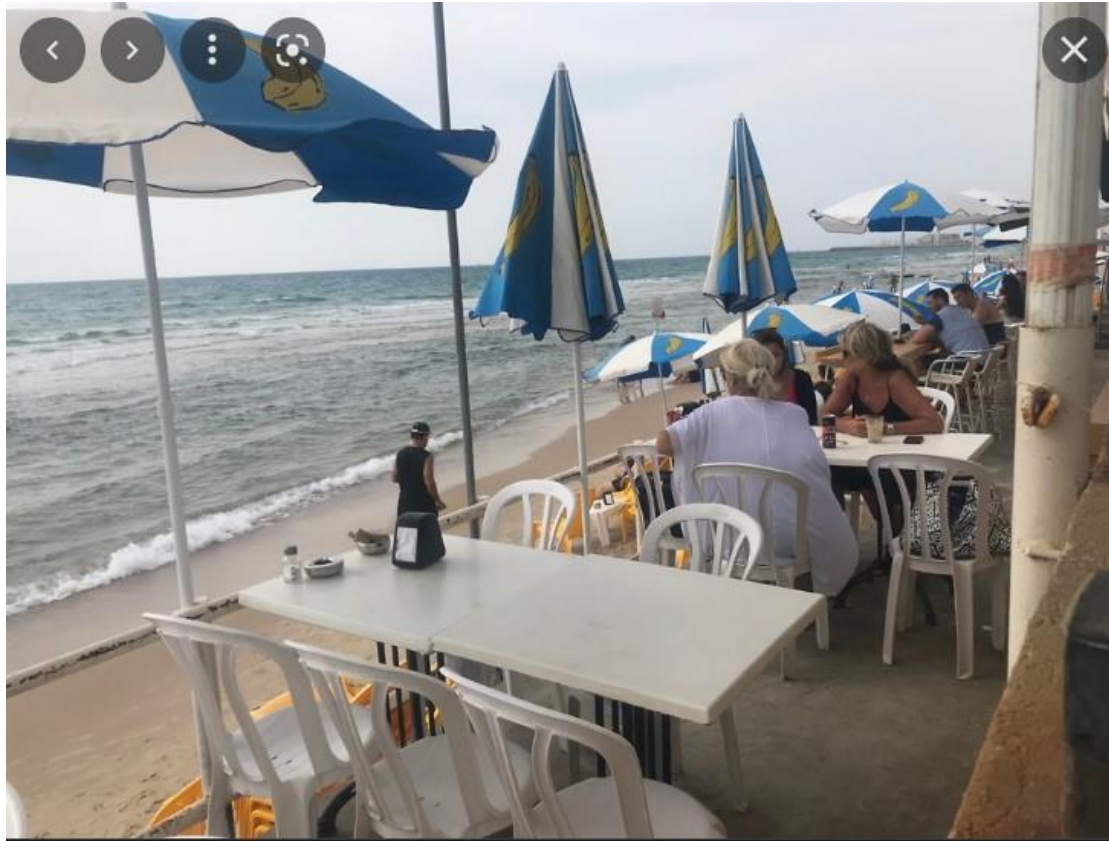
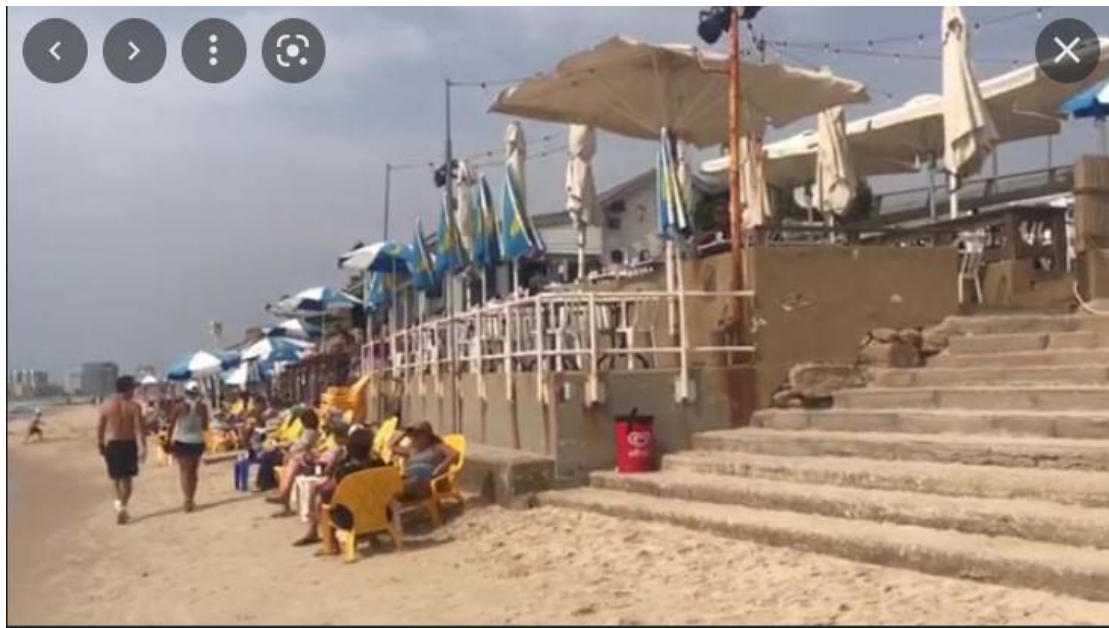
תמונה 25 – חוף הצוק לפני כעשר שנים, חוף צר ברוחב 5 מטר
