הקמת מערך שוברי גלים מנותקים בחוף הרצליה

חוות דעת סדימנטולוגית, השפעות על חופים סמוכים

ספטמבר 2022

כותב: דר' אהוד מחרז

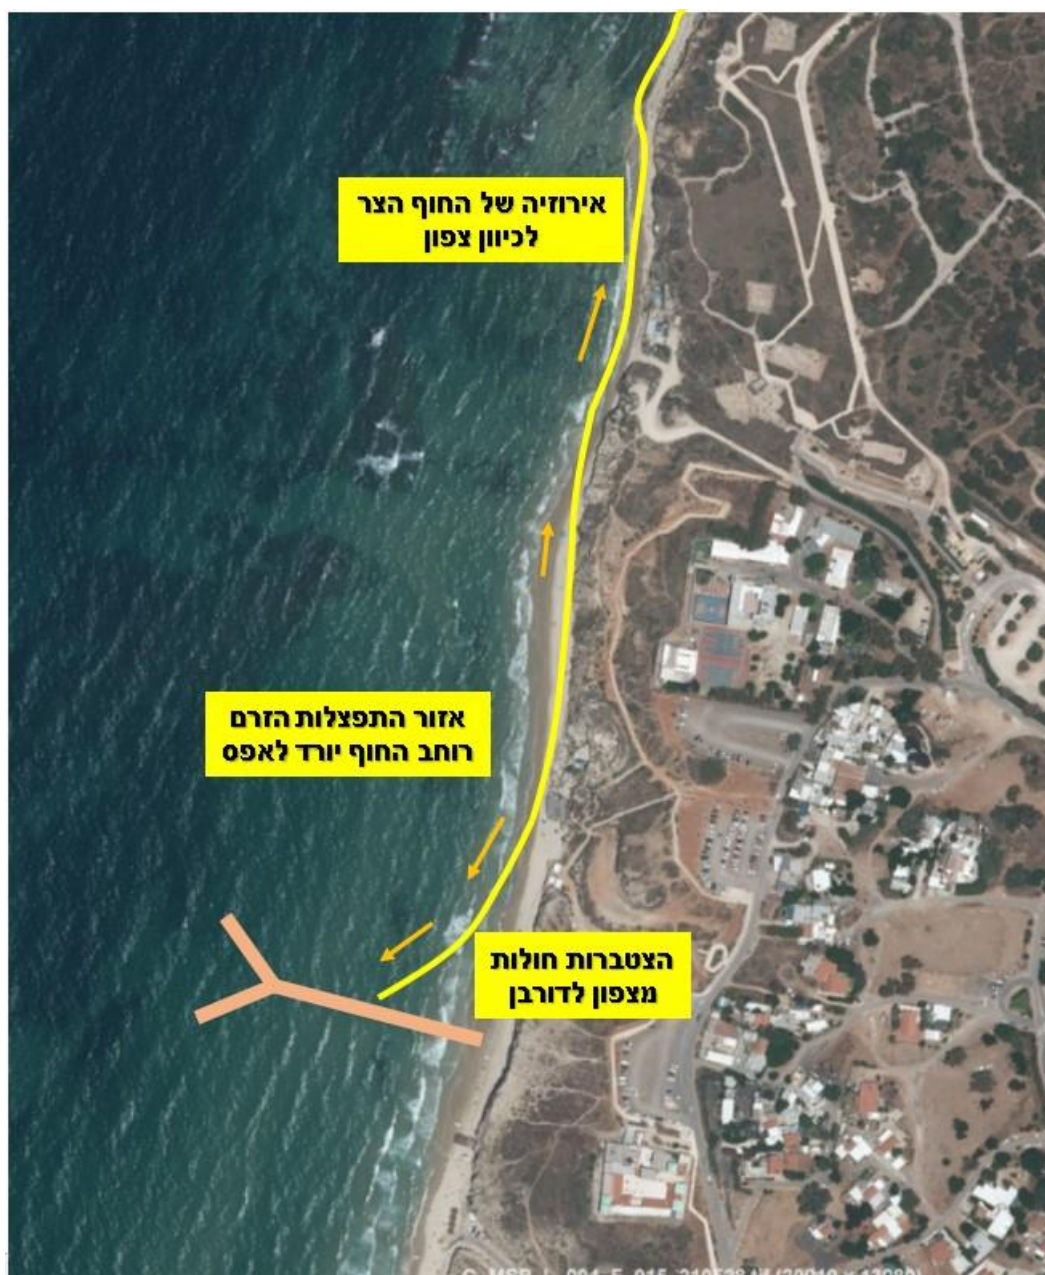
תמונה 24 - הערכה של הצטברות החול מצפון לדורבן Y ואירוזיה של חופים מצפון

הערכה של כמות החול שתצטבר , כ- 20,000 מ"ק חול. ההצטברות עד 60 מטר לכיוון מערב ועד 90 מטר לכיוון צפון.

אזור של התפצלות הזרם כ- 100-200 מטר מצפון לדורבן. באזור התפצלות הזרם רחב החוף יהיה אפס.

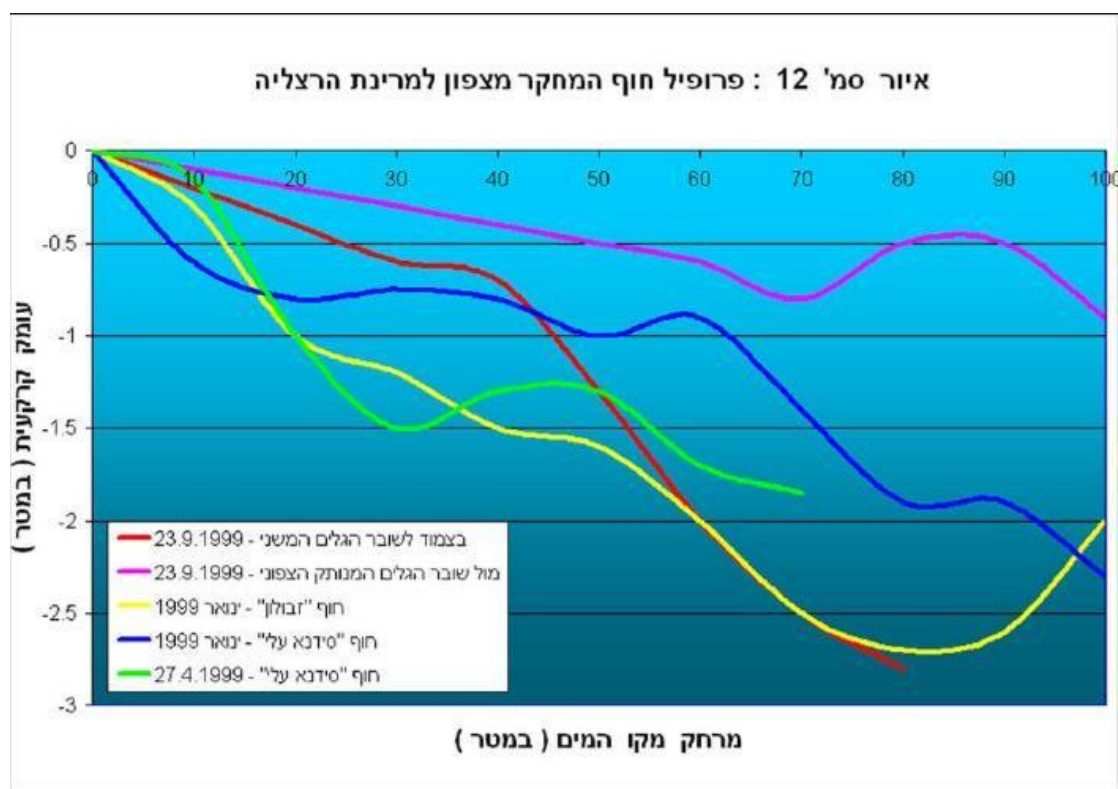
2. בתאריך 23.09.1997 נמדדו בחוף המחקר שני פרופילים על מנת לקבל הערכה לצורת פרופיל החוף בסתיו, בקטע החוף הסמוך מצפון למרינה (קטע חוף המדגם 4). הפרופילים נמדדו בניצב לקו החוף, מקו המים ועד מרחק 100 מ' ממנו. פרופיל א' נמדד במרכז הסהרון החולי, הצמוד מצפון לשובר הגלים המשני של המרינה. פרופיל ב' נמדד מול מרכז שובר הגלים המנותק הצפוני (ראה איור 12). ראוי לציין כי בזמן המדידה (11 AM) גובה גלים בחוף היה נמוך 30-40 ס"מ. תוצאות המדידה מראות כי השיפוע הממוצע (מקו המים ועד מרחק 50 מ' בכיוון הים) של פרופיל א' הוא 2%, ואילו השיפוע הממוצע של פרופיל ב' הוא 1%.

שיפוע החוף בהרצליה , ע"פ עבודת המחקר של פרופ' דב צביאלי , 1-2%

שיפוע החוף בהרצליה הינו מתון , 1-2% בלבד , מצורף קטע ושרטוט מתוך עבודת המחקר של פרופ' דב צביאלי .

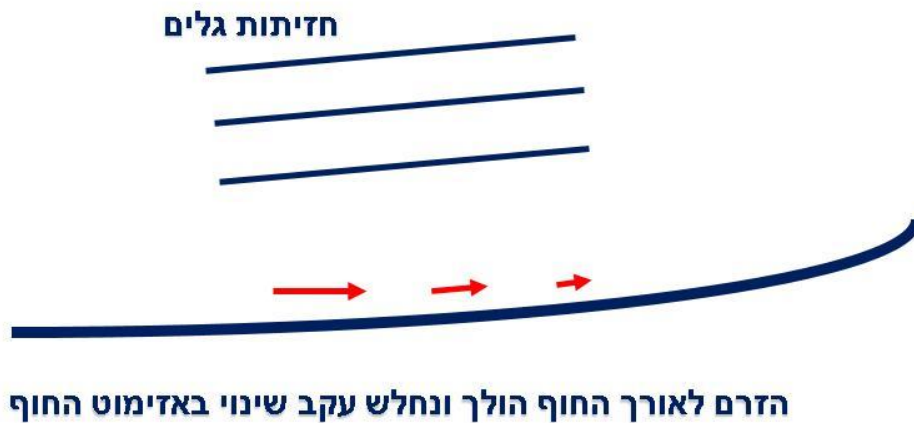
שרטוט 3 - חוף במצב הצטברות , עוצמת הזרם הולכת ונחלשת עקב השינוי באזימוט החוף

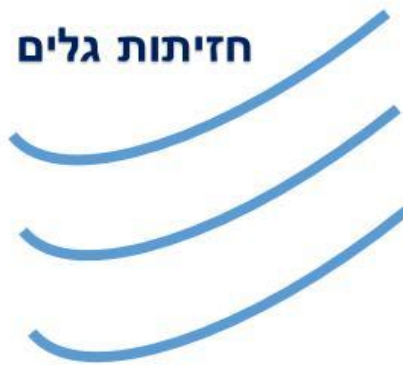
התחזקות של הזרם

שרטוט 4 - חוף במצב אירוזיה, הזרם מתחזק כתוצאה משינוי בכיוון חזיתות הגלים
